# Gutachten

## Gemeinde Schorfheide Dorfstraße in Klandorf

**„Dorfstraße, Klandorf“ Gemeinde Schorfheide**

Stand: 08.05.2017

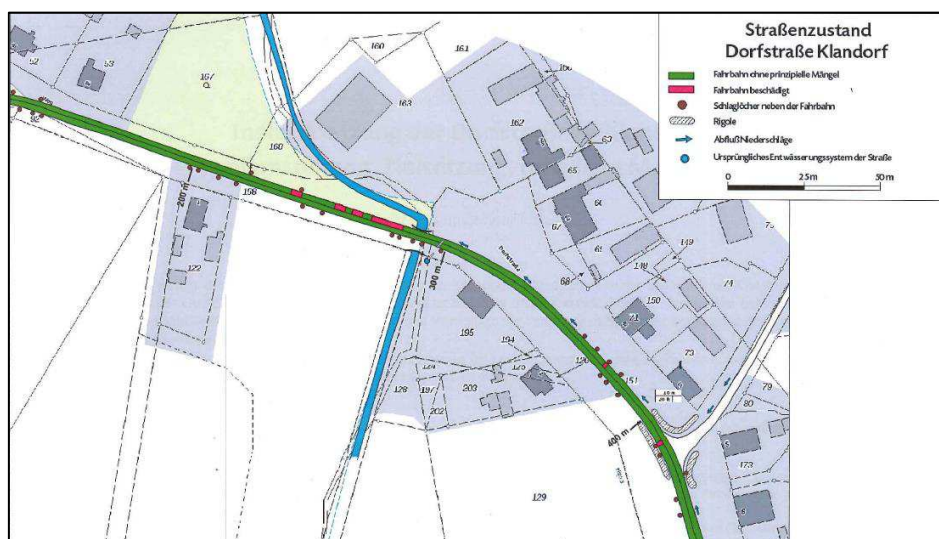
- Gestörte Pflasteroberfläche (Setzungen, Absackung von Feldsteinpflaster) im Bereich des Durchlasses Klanfließ
- Ausfahrungen der unbefestigten Fahrbahn im gesamten Ortsbereich in unterschiedlichen Ausmaßen
- Einzelne Pflasterdefekte, speziell im Randbereich der Fahrbahn im gesamten Ortsbereich in unterschiedlichen Ausmaßen

Die einzelnen Schäden wurden in einer Karte dokumentiert (Ausschnitt):

Das Schadensbild ist zum einen auf die Verkehrsbelastung zurückzuführen. Es lässt zum anderen auch den Rückschluss zu, dass ein defekter oder nicht ausreichender Unterbau vorhanden ist. Dies wird zusätzlich durch die vorhandene oder nicht ausreichende Entwässerung verstärkt.

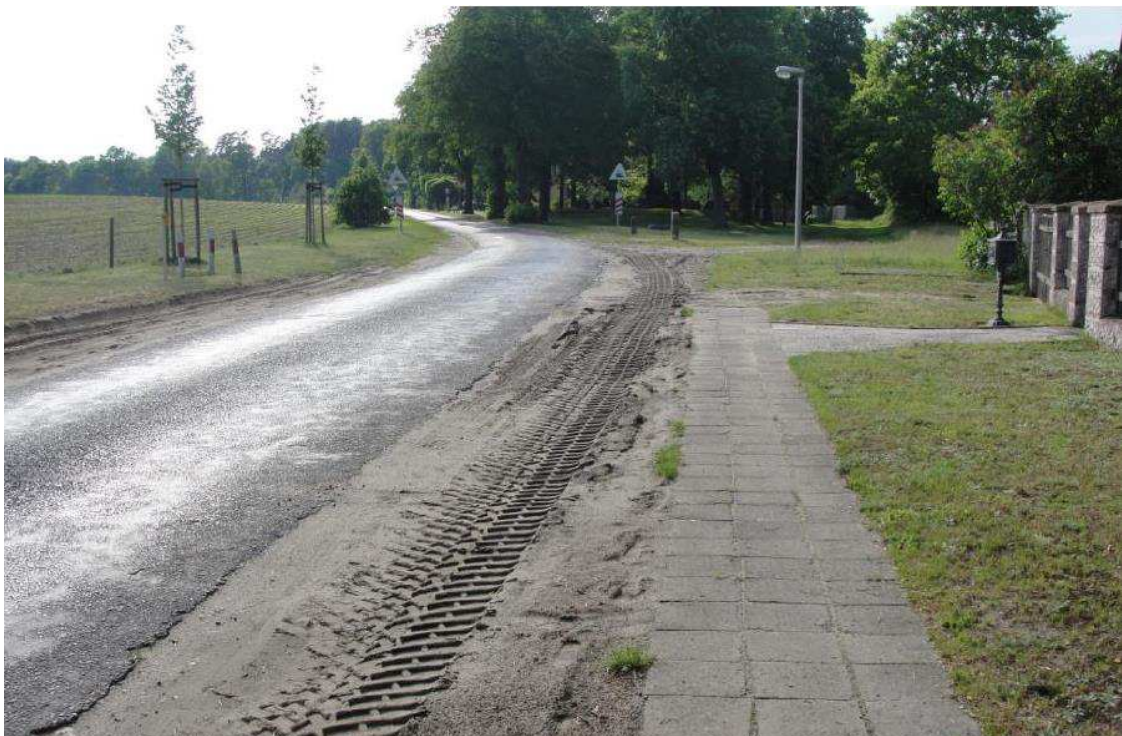
2. Ausfahrungen der unbefestigten Oberflächen

Die Oberfläche neben der vorhandenen Fahrbahn ist im Wesentlichen durch unterschiedliche Begegnungsfälle zerfahren worden. Die Fahrbahn ist im Mittel 4,00 m breit. Wenn sich zwei PKWs begegnen, benötigen diese eine Breite von 4,10m bei 30 km/h bzw. 4,50m bei 50 km/h. Das führt dazu, dass ein Kraftfahrer auf den Seitenraum ausweichen muss und somit die Flächen zerfahren werden. In weiterer Folge sammelt sich das Niederschlagswasser neben der Fahrbahn und weicht den Unterbau auf.

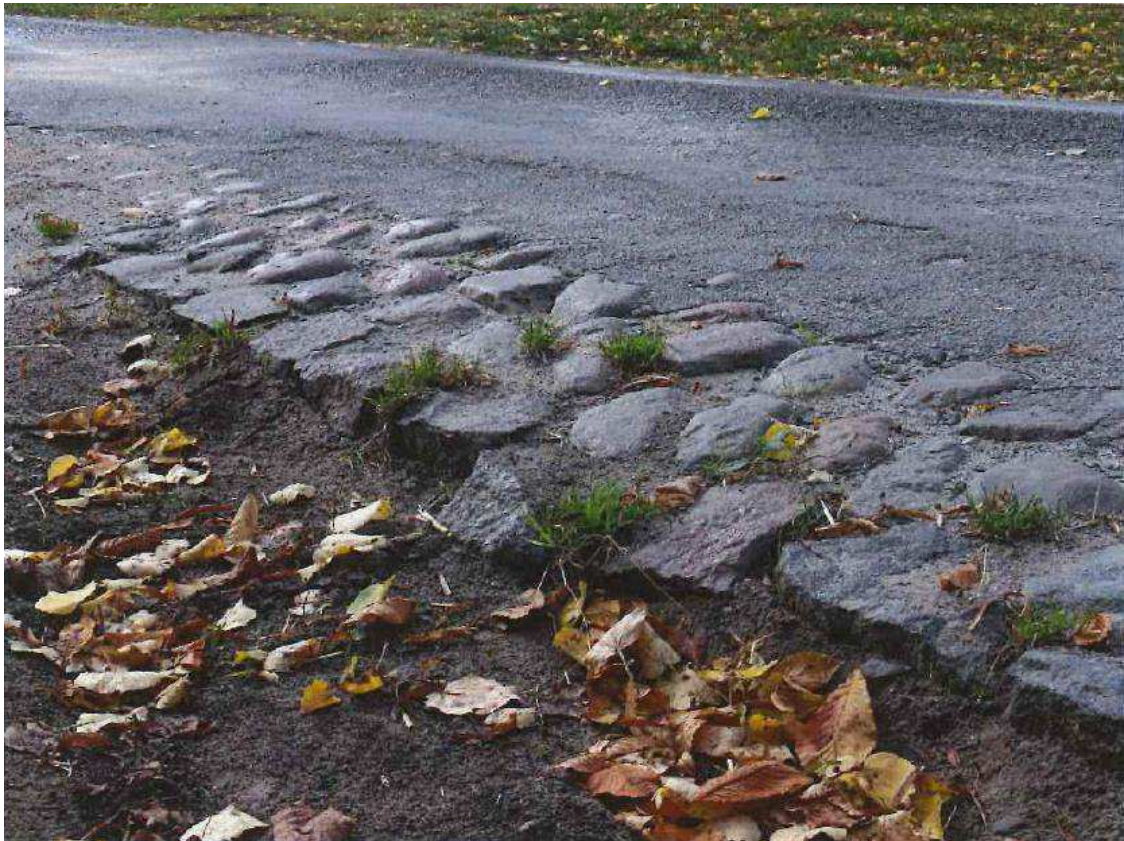
### 3. Einzelne Pflasterdefekte

Die einzelnen Pflasterdefekte sind fast ausschließlich durch die Kraftfahrzeuge herausgefahrene Randsteine. Die Pflasterdefekte sind eine Folge der zerfahrenen Randbereiche. Das Niederschlagswasser sammelt sich im Randbereich, dieser wird aufgeweicht und durch Überfahrung aus dem Pflasterverbund herausgebrochen. Durch die fehlende Einfassung der Pflasterfläche wird dieser Schaden noch begünstigt.

Inhaltlich gleichen die Arbeiten dem vorgenannten Punkt 5.2.1. Zusätzlich werden bei dieser Ausführungsart alle Randsteine der Fahrbahn mit aufgenommen, und es werden zur Sicherung des Pflasters Bordsteine neu gesetzt. Nachfolgend werden die Randsteine im Verbund des Pflasters wieder neuverlegt. Die Sicherung des Pflasters beugt den Schäden durch die Befahrung der Seitenräume und das Eindringen von Oberflächenwasser speziell bei Frost-Tauwechseln vor. Das Schadensbild der herausgefahrenen Randpflastersteine ist das häufigste Schadensbild der jetzigen Fahrbahn.

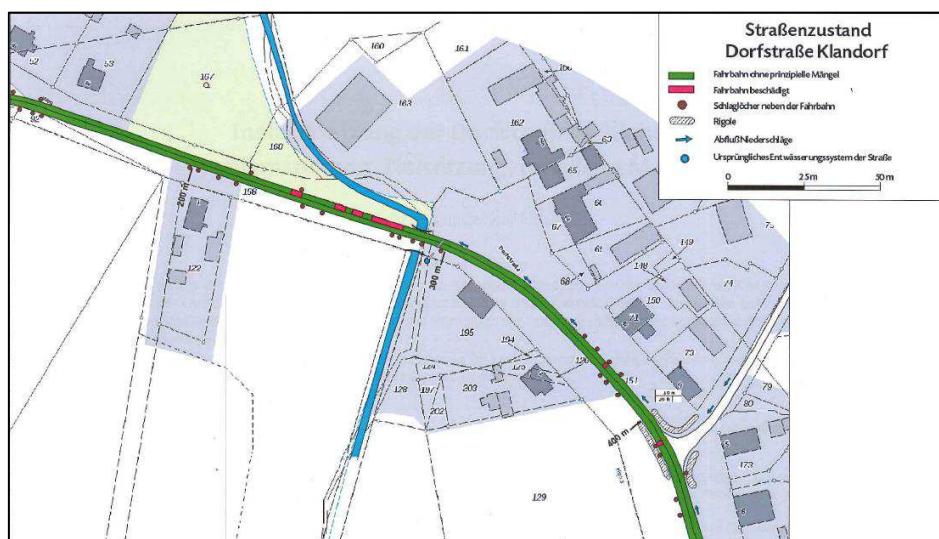
- Gestörte Pflasteroberfläche (Setzungen, Absackung von Feldsteinpflaster) im Bereich des Durchlasses Klanfließ
- Ausfahrungen der unbefestigten Fahrbahn im gesamten Ortsbereich in unterschiedlichen Ausmaßen
- Einzelne Pflasterdefekte, speziell im Randbereich der Fahrbahn im gesamten Ortsbereich in unterschiedlichen Ausmaßen

Die einzelnen Schäden wurden in einer Karte dokumentiert (Ausschnitt):

Das Schadensbild ist zum einen auf die Verkehrsbelastung zurückzuführen. Es lässt zum anderen auch den Rückschluss zu, dass ein defekter oder nicht ausreichender Unterbau vorhanden ist. Dies wird zusätzlich durch die vorhandene oder nicht ausreichende Entwässerung verstärkt.

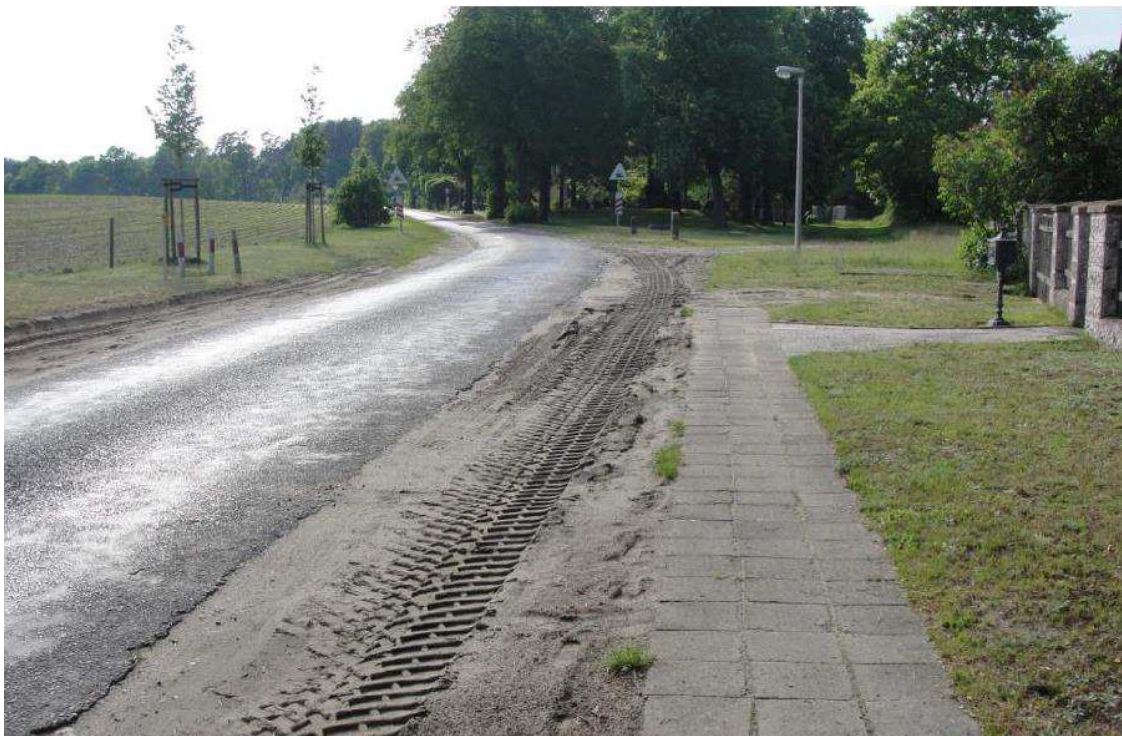
2. Ausfahrungen der unbefestigten Oberflächen

Die Oberfläche neben der vorhandenen Fahrbahn ist im Wesentlichen durch unterschiedliche Begegnungsfälle zerfahren worden. Die Fahrbahn ist im Mittel 4,00 m breit. Wenn sich zwei PKWs begegnen, benötigen diese eine Breite von 4,10m bei 30 km/h bzw. 4,50m bei 50 km/h. Das führt dazu, dass ein Kraftfahrer auf den Seitenraum ausweichen muss und somit die Flächen zerfahren werden. In weiterer Folge sammelt sich das Niederschlagswasser neben der Fahrbahn und weicht den Unterbau auf.

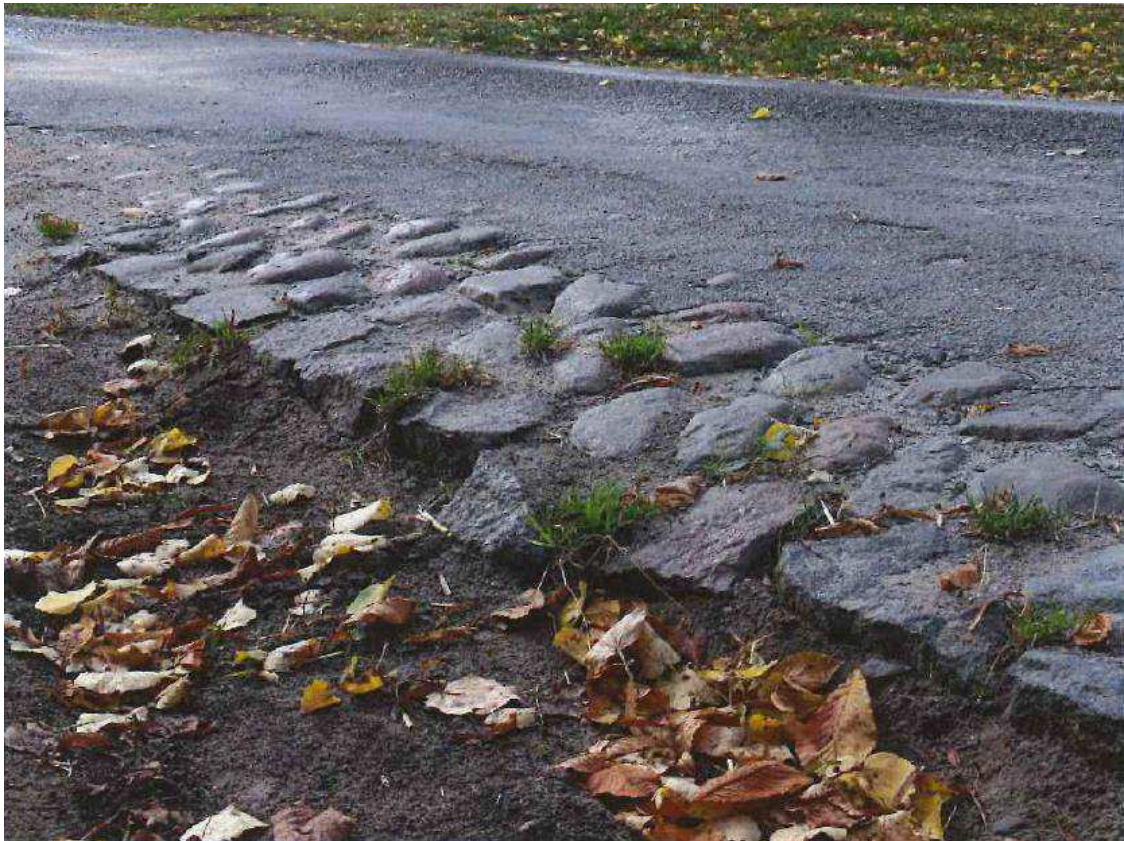
### 3. Einzelne Pflasterdefekte

Die einzelnen Pflasterdefekte sind fast ausschließlich durch die Kraftfahrzeuge herausgefahrene Randsteine. Die Pflasterdefekte sind eine Folge der zerfahrenen Randbereiche. Das Niederschlagswasser sammelt sich im Randbereich, dieser wird aufgeweicht und durch Überfahrung aus dem Pflasterverbund herausgebrochen. Durch die fehlende Einfassung der Pflasterfläche wird dieser Schaden noch begünstigt.

Inhaltlich gleichen die Arbeiten dem vorgenannten Punkt 5.2.1. Zusätzlich werden bei dieser Ausführungsart alle Randsteine der Fahrbahn mit aufgenommen, und es werden zur Sicherung des Pflasters Bordsteine neu gesetzt. Nachfolgend werden die Randsteine im Verbund des Pflasters wieder neuverlegt. Die Sicherung des Pflasters beugt den Schäden durch die Befahrung der Seitenräume und das Eindringen von Oberflächenwasser speziell bei Frost-Tauwechseln vor. Das Schadensbild der herausgefahrenen Randpflastersteine ist das häufigste Schadensbild der jetzigen Fahrbahn.
